Leben und Arbeiten im Alten Forsthaus

## Jung – frech – unkonventionell

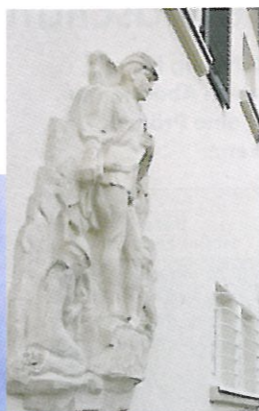
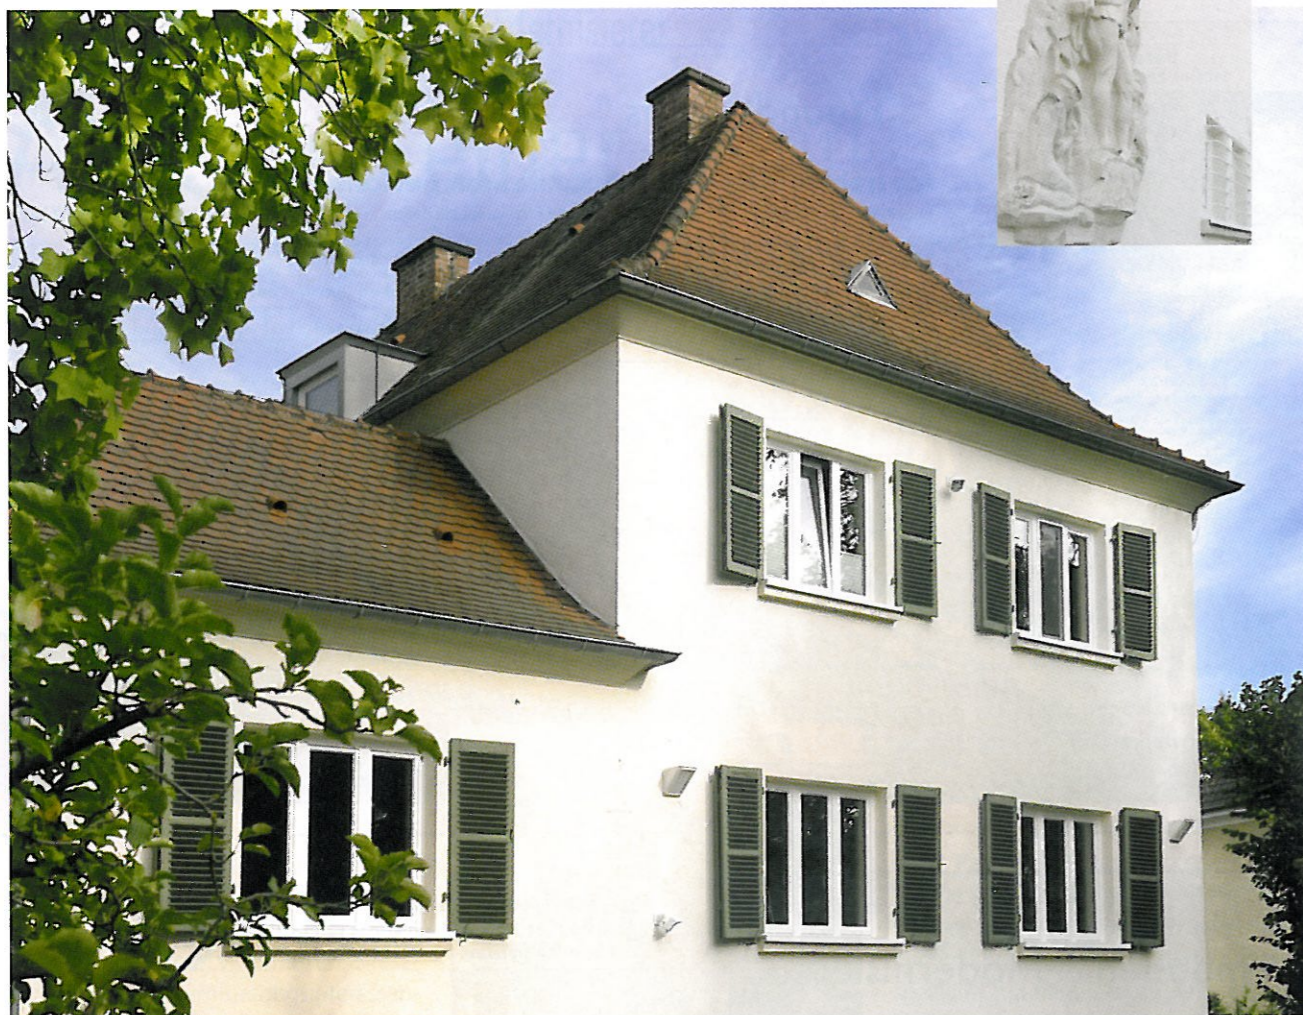
Das historische Relief an der Fassade erinnert an die ursprüngliche Nutzung des Gebäudes als Forstamt und Wohngebäude des Försters.
